Oppdragsgiver  
 Byggmester Magne Bjørnstad

## Oppdragsrapport

# Regntetthetsprøving av Bjørnstad - kledning

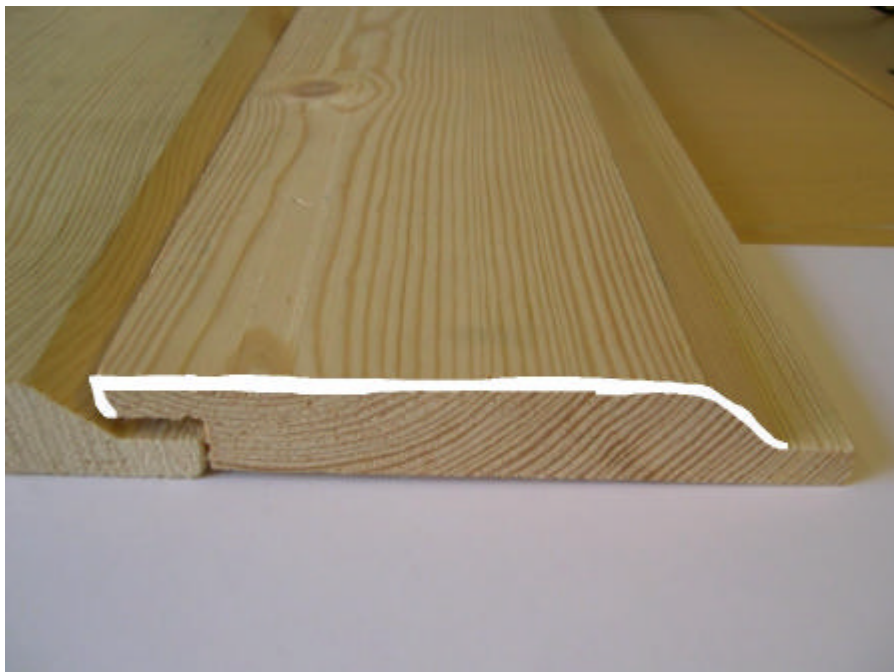
Bilde 2  
Den hvite streken på bildet markerer den delen av utvendig overflate som var påført overflatebehandling. Det tilsvarer den delen av overflaten som normalt blir behandlet når overflatebehandlingen gjøres etter at bordene er montert på veggen.

Begge typer kledningsbord var høvlet av furu av samme materialkvalitet og ble levert ferdig oppkappet og overflatebehandlet av oppdragsgiver. Etter avtale med Norges byggforskningsinstitutt, NBI, var bordene overflatebehandlet med en oljebasert grunning i begge ender og på den delen av framsiden som er synlig etter montering. Det var ikke påført overflatebehandling på den øverste delen av bordet som blir dekket av overliggende bord, se bilde 2 i vedlegg 2. Dette ble gjort slik for å etterligne en vanlig situasjon der bordkledningen får første overflatebehandling etter at kledningen er montert.

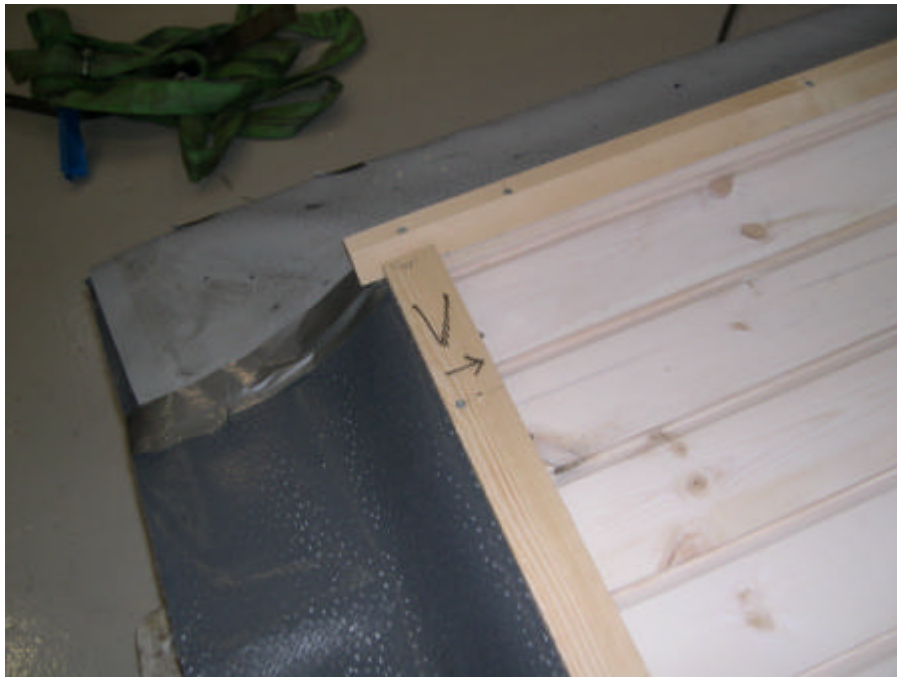
Bilde 5

Øverste kant og alle sidekantene ble dekket med takfolie før regntetthetsprøvingen.

Kledningsflakene ble beskyttet mot direkte regn ved øvre kant og ved alle sidekantene ved hjelp av gummipakninger og remser av takfolie. Folieremsene ble klemt mot utvendig side av kledningene ved hjelp av lekter og skruer. Se fbilde 5 og 6 i vedlegg 2.

For å måle mengden av eventuelt vann som kom gjennom kledningene ble det montert fire vannoppsamlere i luftespalten mellom kledning og vindspærre. For hvert av de to kledningsflakene ble det montert én oppsamlere for vannet som rant ned på baksiden av kledningen og en som samlet opp vannet som rant ned etter vindspærren. Vannet som ble samlet opp ble ledet via plastslanger til målekolber slik at oppsamlet vannmengde pr. tid kunne beregnes. Se bilde 5, 10 og 12 i vedlegg 2.

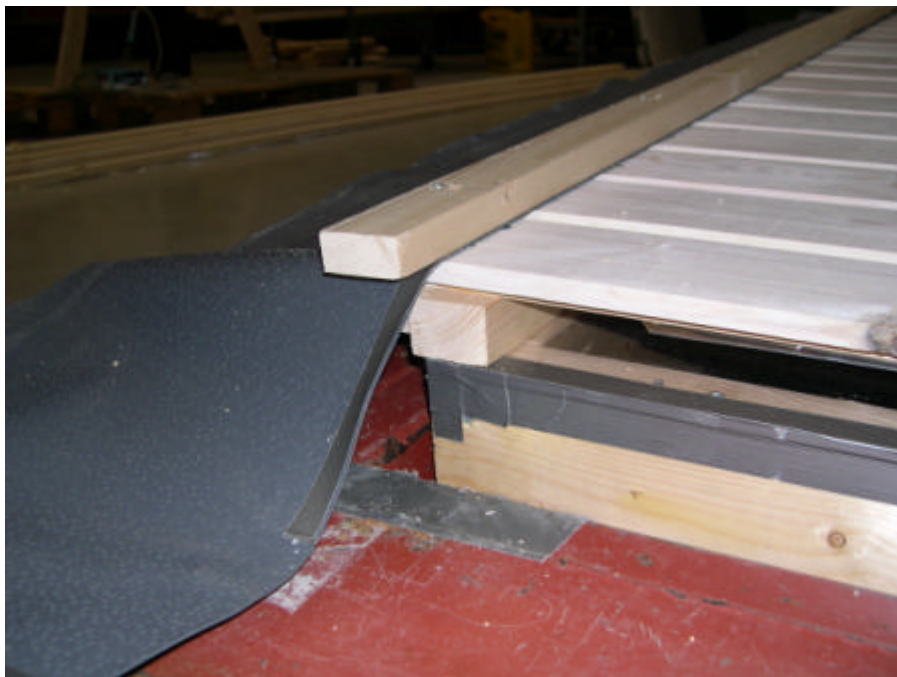
Bilde 6

Nedre, venstre hjørne av prøvefeltet.

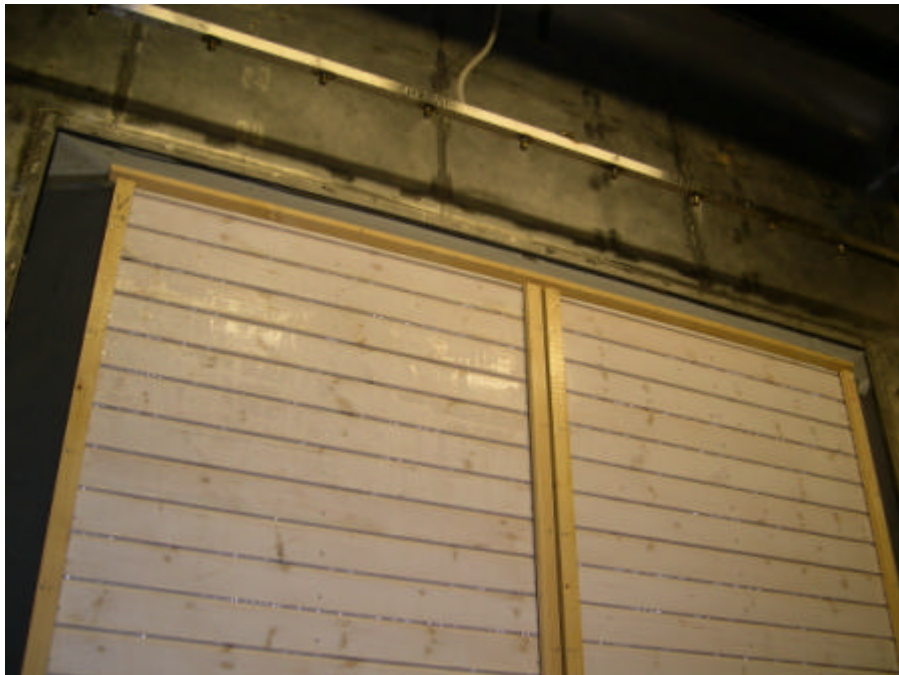
Bilde 7

Prøvefeltet sett fra innsiden av slagregnskapet, Rawi-Box, under første del av prøvingen. Det blir sprøytet vann inn mot prøvefeltet fra dyserekken i overkant av feltet.

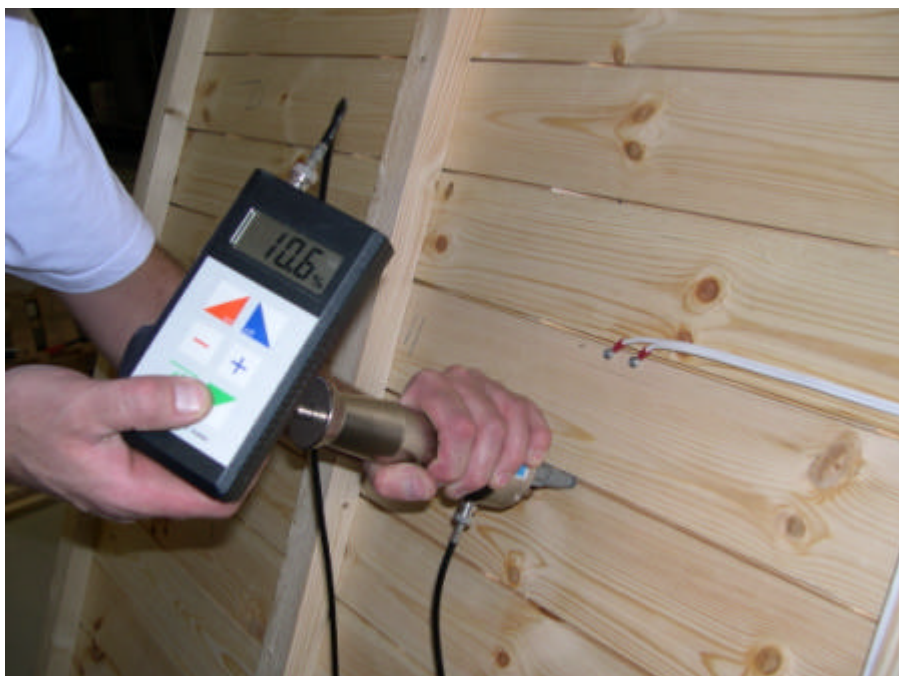
Bilde 8

Måling av trefuktighet på baksiden av Bjørnstad-kledningen. Trefuktigheten ble målt både ved hjelp av noen fastmonterte elektroder, skruer, med tilkoplede ledninger og ved hjelp av et håndholdt måleinstrument. Trefuktigheten ble målt i toppen av hvert bord, ca. 5 mm fra øvre kant og i horisontalfugen som vist på dette bildet.

Under forsøket ble det observert om det var synlig fukt på baksiden av kledningsbordene. I tillegg ble fukttinnholdet målt gjentatte ganger ved hjelp av fastmonterte elektroder i tre kledningsbord for hver av de to kledningsvariantene. Se bilde 8 i vedlegg 2.

For å kunne følge oppfuktings- og uttørkingsforløpet over tid ble det montert inn elektroder i seks kledningsbord, tre for hver kledningstype. Som elektroder ble det brukt treskruer. De ble skrudd inn i kledningsbordene ca. 5 mm fra øvre kant. Det ble montert elektroder i bord nr. 3, 12 og 21 regnet nedenfra. Trefuktigheten ble målt før prøvingen startet, under prøvingen og noen ganger etter at paneelflakene var tatt av prøvefeltet og stod til tørk i prøvehallen. Målingene ble gjort med en trefuktighetsmåler av typen FME Moisture Meter fra AB Brookhuis. Se bilde 8 og 14 i vedlegg 2.

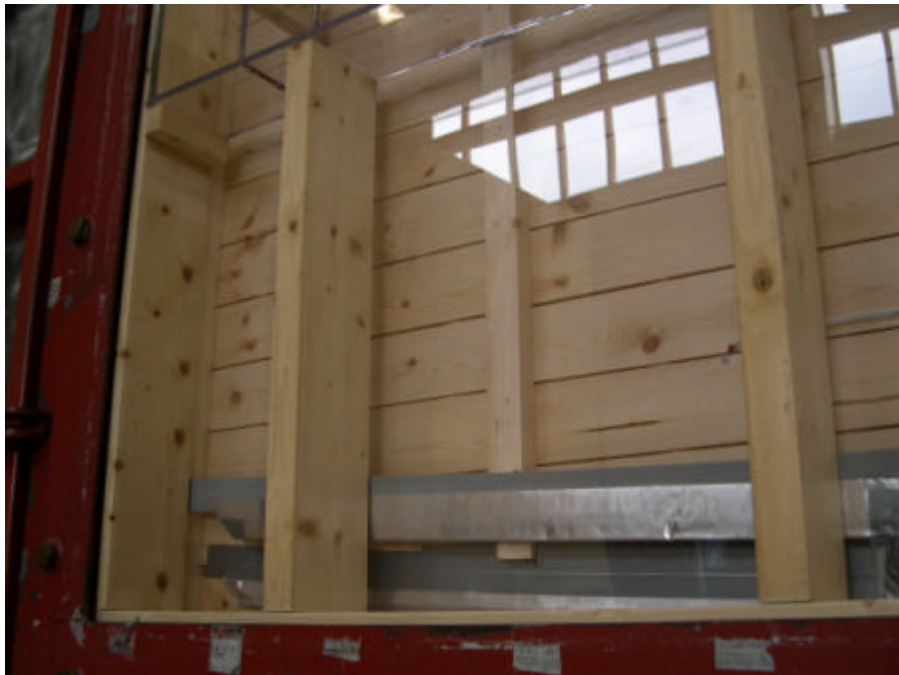
Bilde 9

Renner av aluminiumsfolie for oppsamling av lekkasjevann på baksiden av Bjørnstad-kledningen. Det ble montert to oppsamlingsrenner for hver kledningstype. En renne samlet vannet som rant ned på baksiden av kledningen og en samlet vannet som rant nedover vindspærren. For å kunne observere regnlekkasjene brukte vi i dette forsøket en vindspærre av gjennomsynlige plastplater.

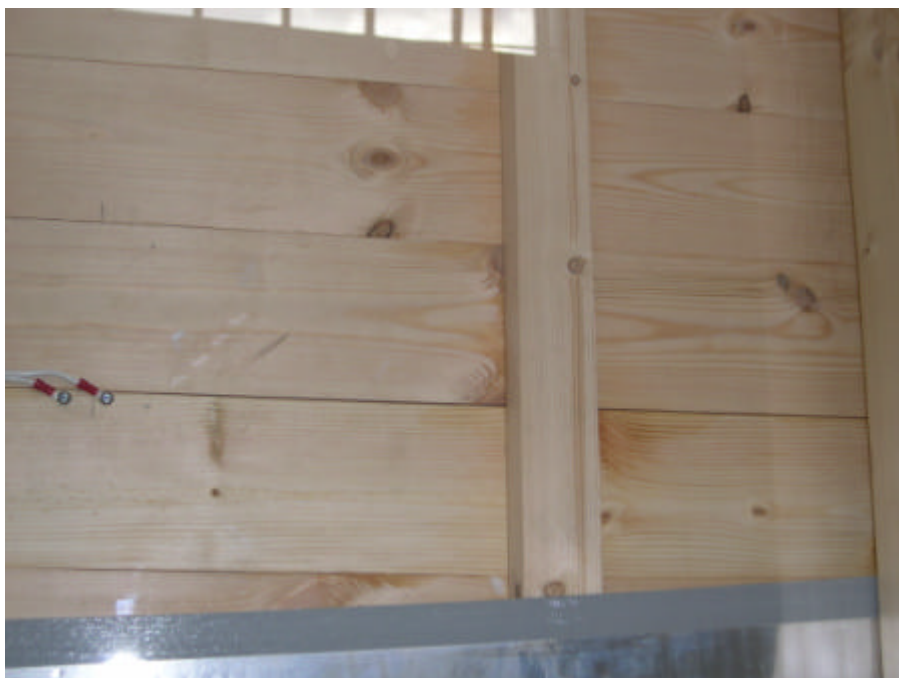
Bilde 10

Tilsvarende oppsamlingsrenne nederst på feltet med vanlig dobbeltfalset kledning. Her ser en fuktmerker etter vann som har kommet inn ved den vertikale sløyfen.

| Tid etter start t.min | Ned-sil | Slag-regn | Vind-hast. dyser m/s | Trykk-forskjell over kledning Pa | Observasjoner Bjørnstad-kledning | Observasjoner vanlig kledning |
|---|---|---|---|---|---|---|
| 45 | ja | nei | 0 | 0 | Ingen synlig fukt på baksiden av kledningen | Synlig fukt på baksiden av kledningsbordene langs midtre lekt og ved noen av fugene mellom klednings-bordene<br>Se bilde 10 |

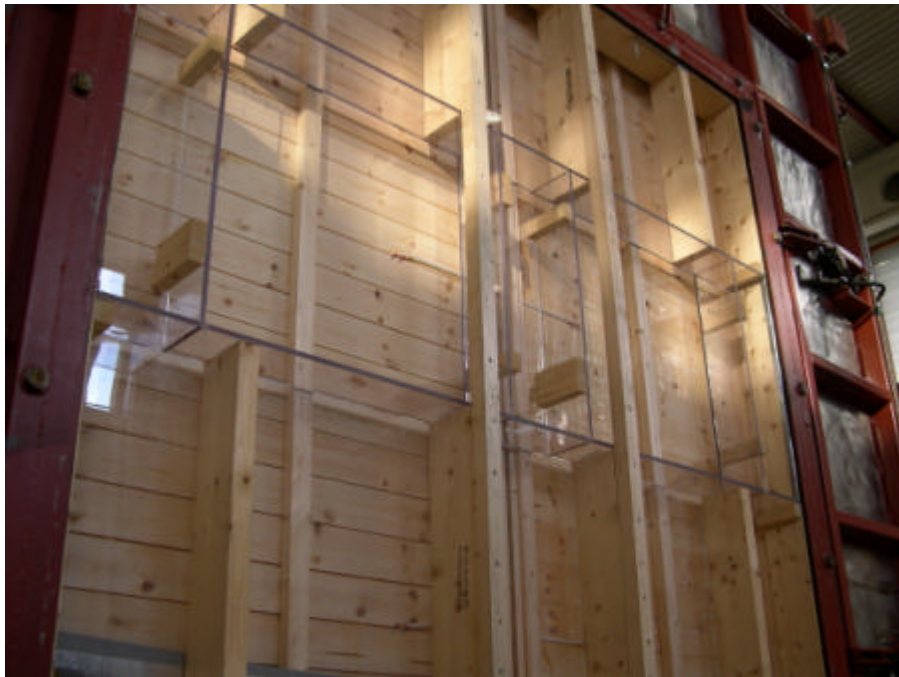
Bilde 11

Oversiktsbilde som viser at det renner vann nedover på baksiden av kledningen på den delen av feltet som har vanlig dobbelfalset kledning (til høyre), mens halvdelen som har Bjørnstad-kledning (til venstre) fortsatt er tørr.

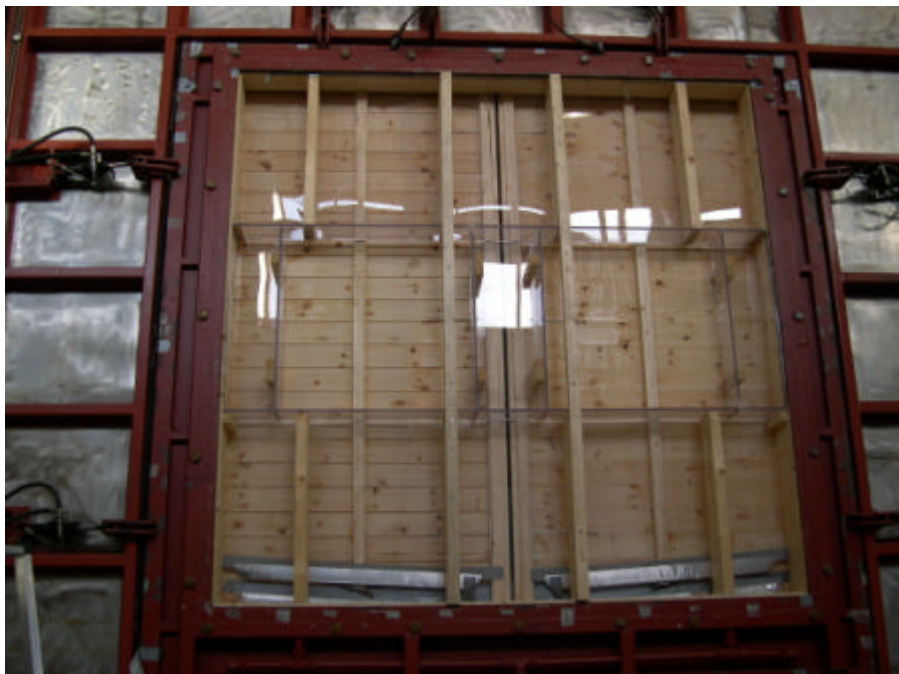
Bilde 12

Oversiktsbilde ved slutten av prøvingen. Deler av vindspærreplatene av plast er tatt bort slik at det er tilnærmet fullt vindtrykk over kledningen. Her kommer det også noe vann gjennom Bjørnstad-kledningen, men vesentlig mindre enn gjennom delen med vanlig dobbelfalset kledning.

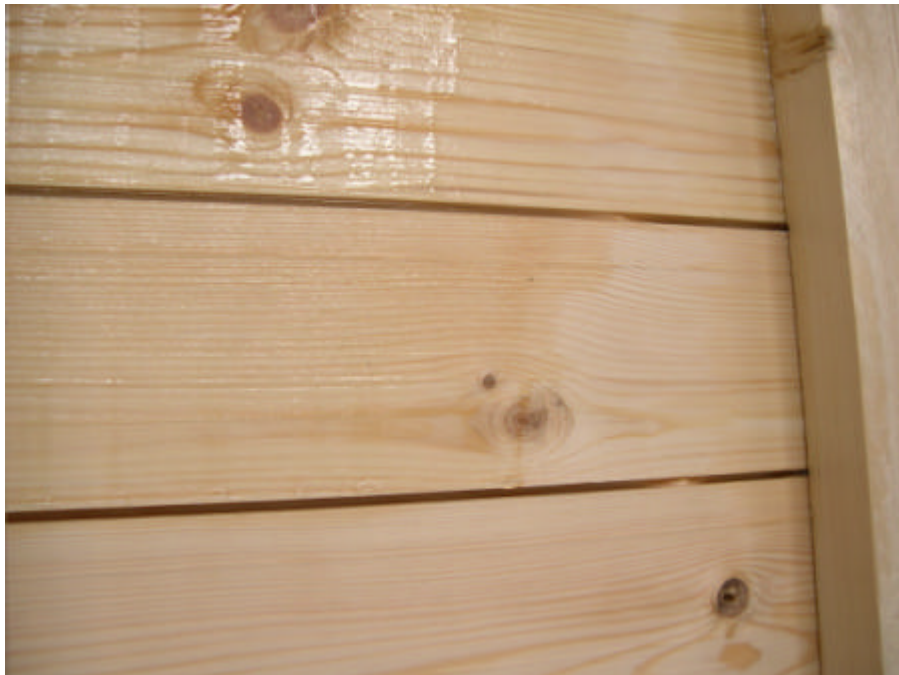
Bilde 13

Baksiden av Bjørnstad-kledningen under prøvingen med tilnærmet fullt vindtrykk over kledningen. Enkelte steder hvor det lakk vann gjennom horisontalfugene rant vannet ned på baksiden av kledningen og ut igjen via de nærmeste horisontalfugene nedenfor lekkasjestedet. En kan se at den øverste fugen på bildet er fylt med vann som renner mot høyre og ut igjen, mens resten forsvinner ut via den nederste fugen.

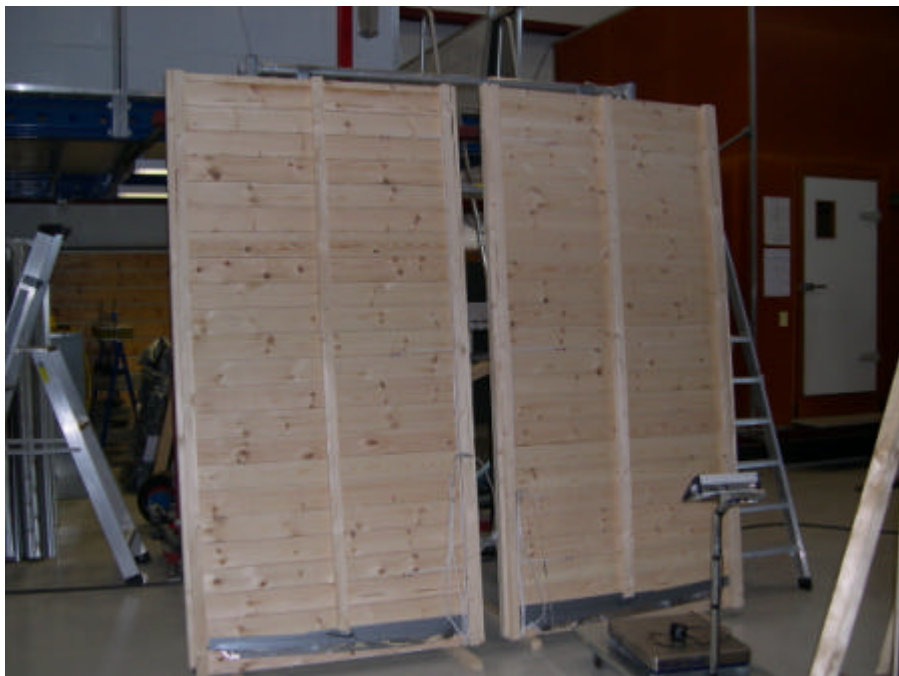
Bilde 14

Kledningsflakene oppstilt for uttørring i NBIs forsøkshall etter endt regntetthetsprøving.

Panelflakene, inkludert vannoppsamler og ledninger ble veid før regntetthetsprøvingen startet, samt noen ganger mens panelflakene var tatt av prøvefeltet og stod til tørk i prøvehallen. Veiingen ble gjennomført ved at panelflakene ble satt på en elektronisk vekt og ballansert med minimal støtte under avlesningen. Se bilde 14 i vedlegg 2.
